FICHE CHANGEMENT DE DESTINATION

Demande n° 38

DEMANDE D'EVOLUTION DU PLUI/ CHANGEMENT DE DESTINATION / DEMANDE N°38

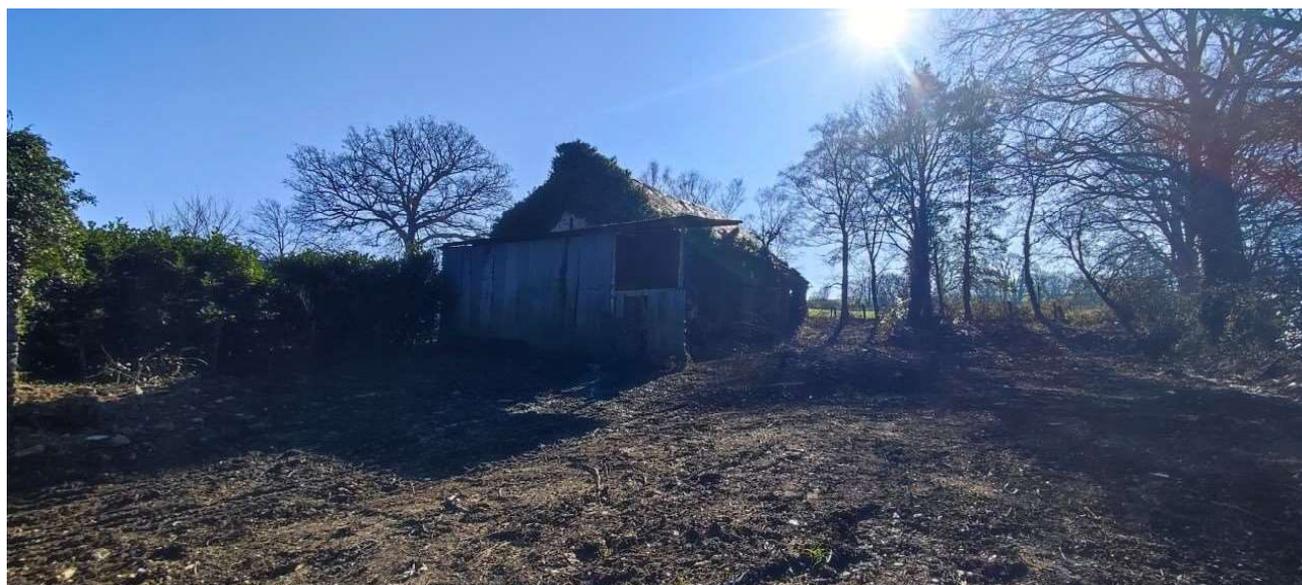
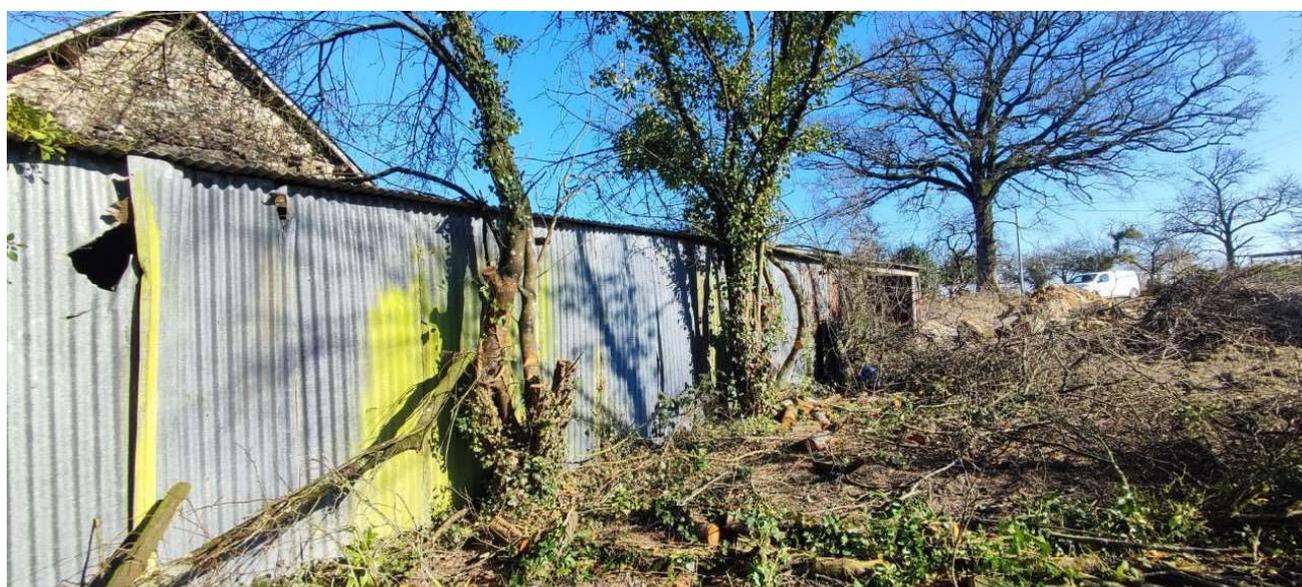
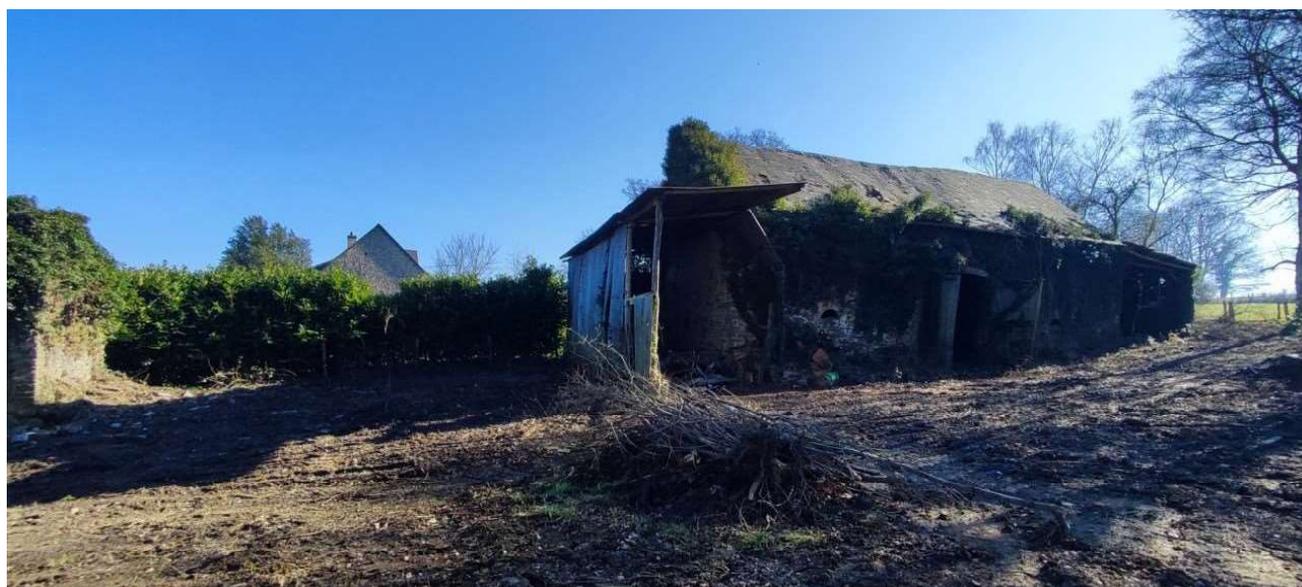
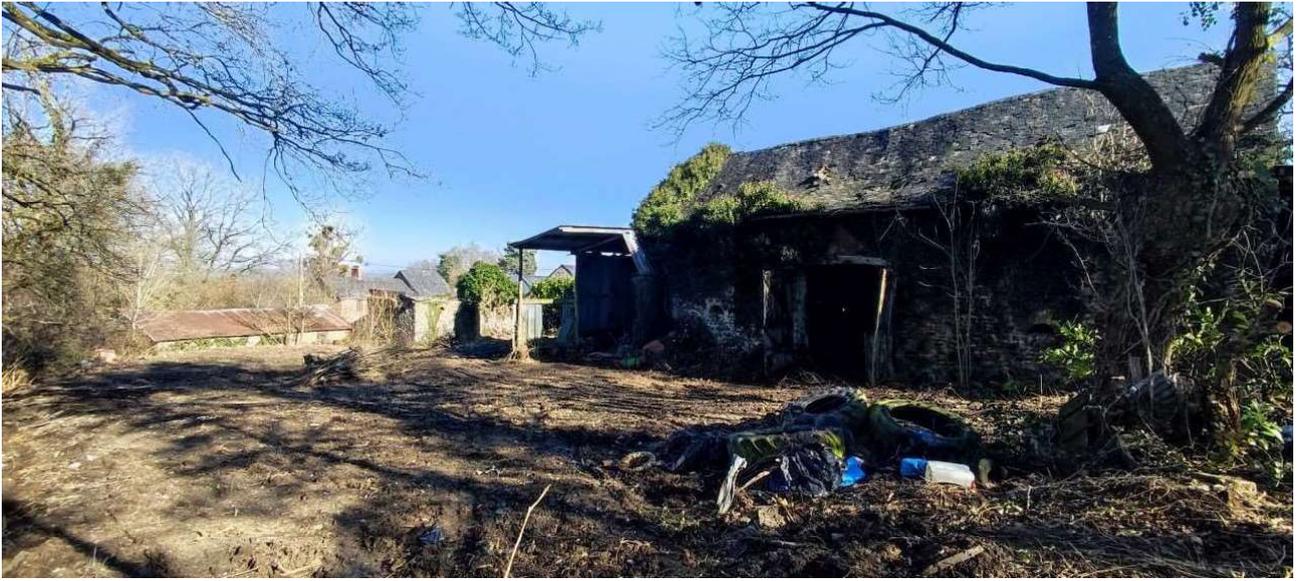
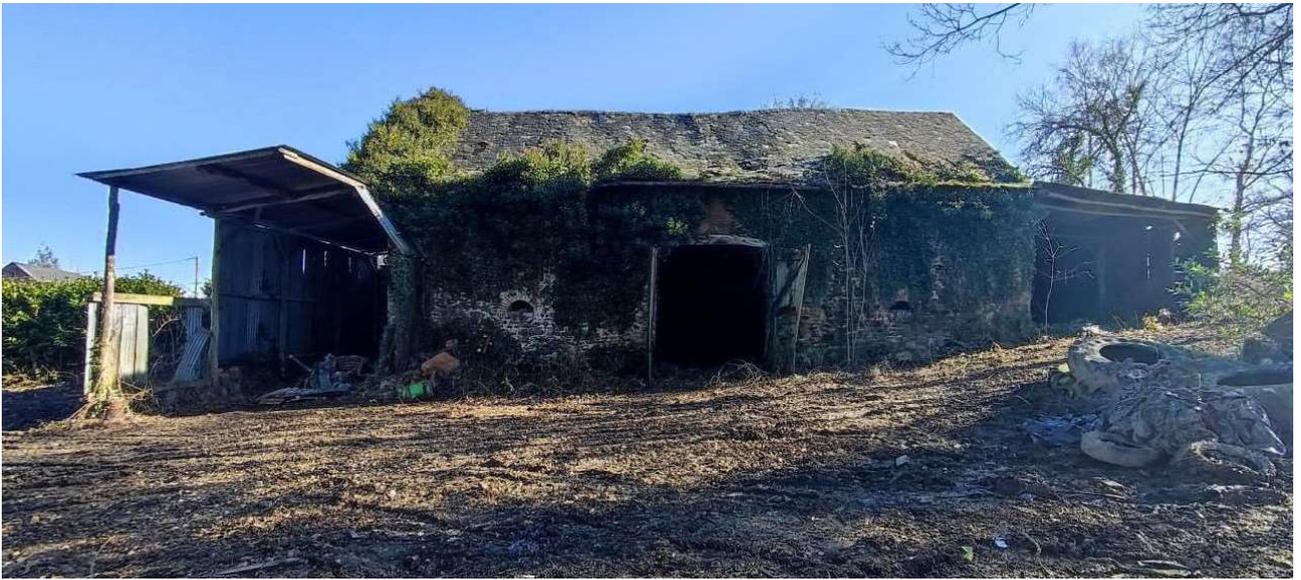
Au moins 2 photos du bâtiment

| Aspect extérieur du bâtiment | C'est un batiment en pierre avec une grande ouverture en façade Ouest avec porte en bois il possède 2 appentis visibles au Nord et au Sud sur les photos réalisés en tôle mais ils seront abbatu. La façade Est est aveugle et est en limite de propriété avec la maison d'habitation voisine que l'on voit sue le plan |
| Description de l'état du bâtiment | Aujourd'hui le batiment se dégrade. La demande initiale datant de 2021. Il y a eu quelques chutes de pierre et la couverture est à refaire. Les fermes de la charpente sont en bon état. Les murs Est Nord et Sud également la façade Nord elle, necessite des travaux de maçonnerie pour la solidifier. |

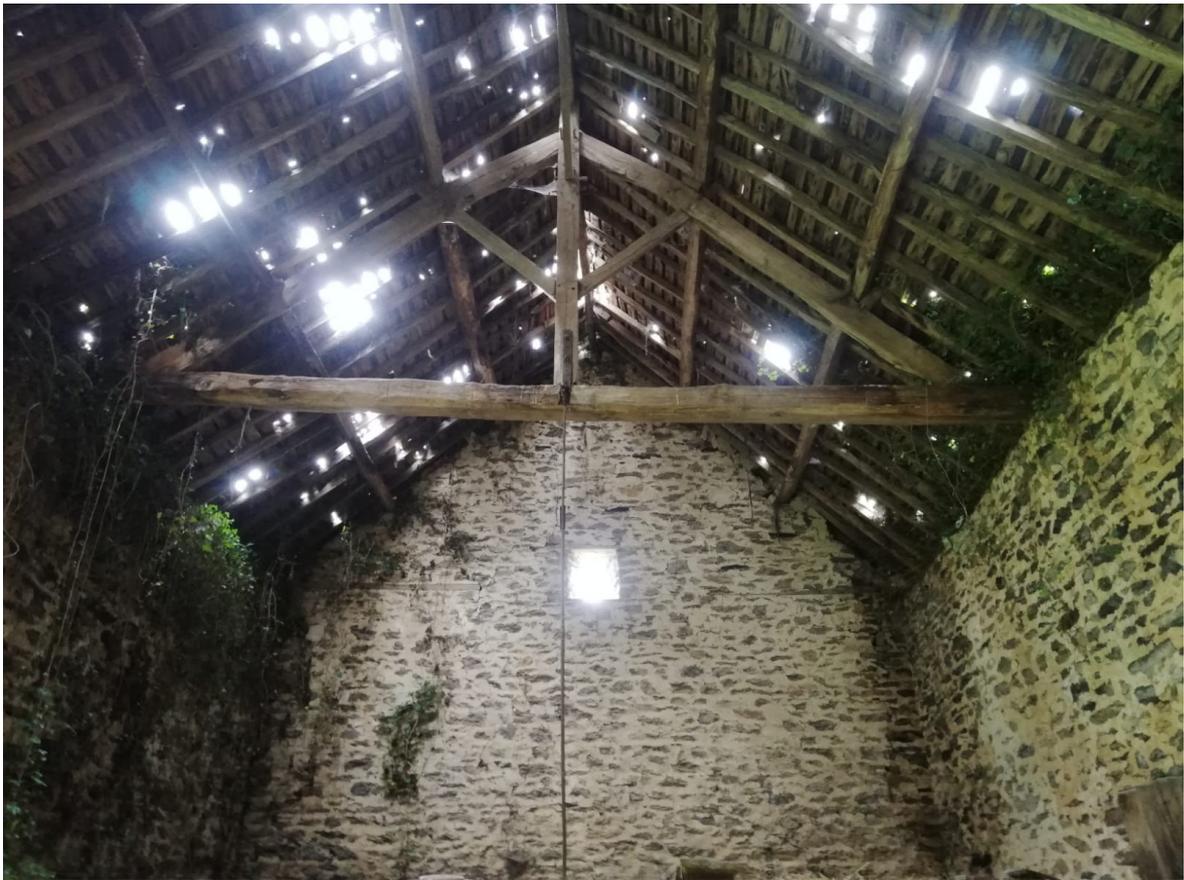
La charpente est en bon état avec ferme en bois. Des travaux de couverture seront eux, à prévoir.

Photo de l'intérieur du bâtiment qui permet de voir que les fermes sont en bon état, seule la couverture est a refaire. On peut également voir que les murs en pierre sont sains.

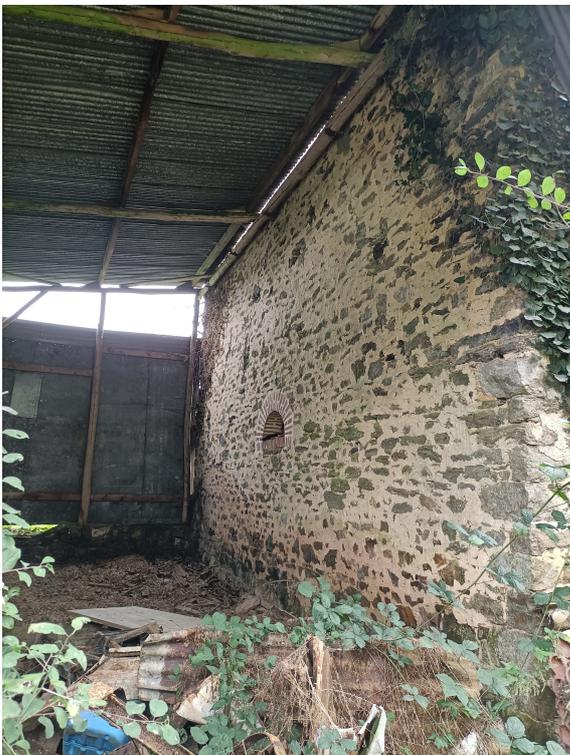
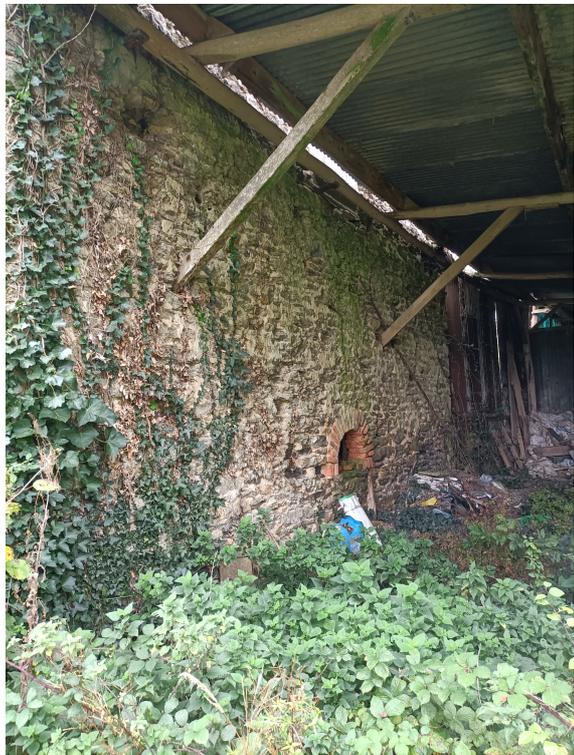
Photo des pignons Nord et Sud, on peut constater que la pierre est en bon état.

Les appentis en tôle à chaque pignons seront supprimés.

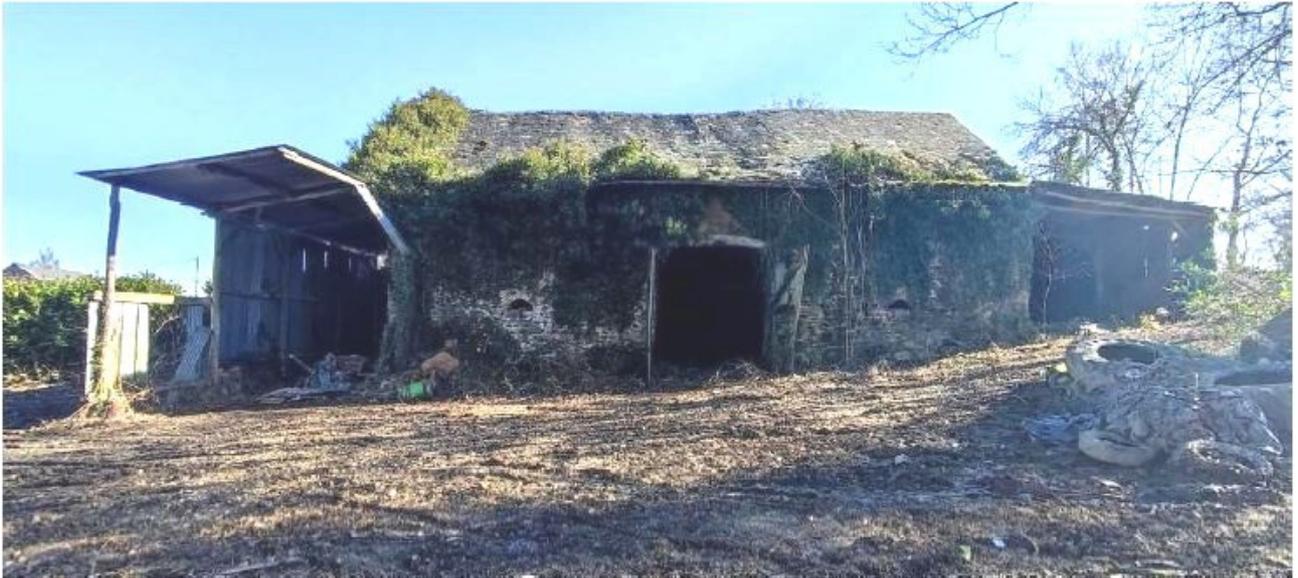
Photo de la façade principale du bâtiment (Ouest). Excepté la végétation, les murs sont en bon état. La couverture, comme indiqué sera à refaire. Lorsque nous éliminerons la végétation nous avons de la pierre de notre habitation pour reconstruire les dégâts potentiels et renforcer ce qui devra l'être.

En façade Ouest, il peut y avoir des travaux de maçonnerie à prévoir pour consolider la pierre existante. Suite à la rénovation de notre habitation, nous avons conservé de la pierre, ce qui permettra d'utiliser la pierre locale pour renforcer ce bâtiment.
